平成29年度 現地視察会参加者名簿

2017/11/21 開催

はじめに

平成 29 年 沖縄斜面調査研究会 現地視察会 東村平良(伊是名)地内(R331 災害)資料

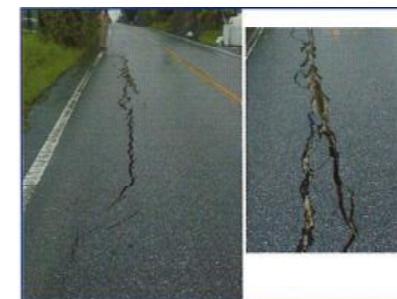
▲村道坂田線:6月10日9:30頃路面に亀裂が発生、11:00頃亀裂群が急速に拡大。

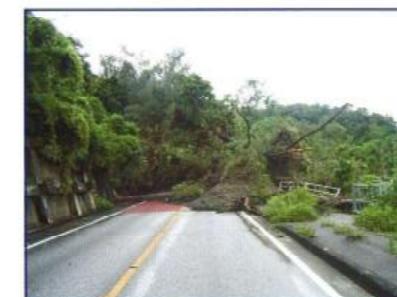
▲県道35号線：地すべり土塊により完全寸断(奥間~新垣地区向け)

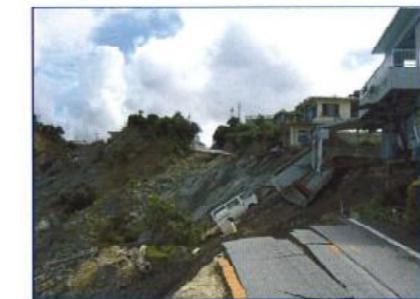
▲16:30頃地すべりが発生し村道坂田線が完全滑落し民家等も多大な被害を受けた。

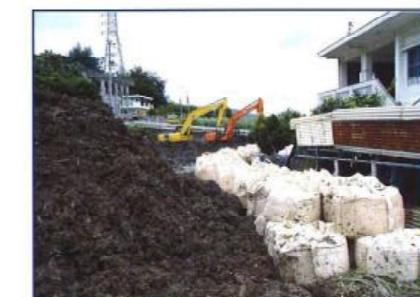
▲地すべり末端：流動化した舌端部土砂は民家に押し寄せていた。

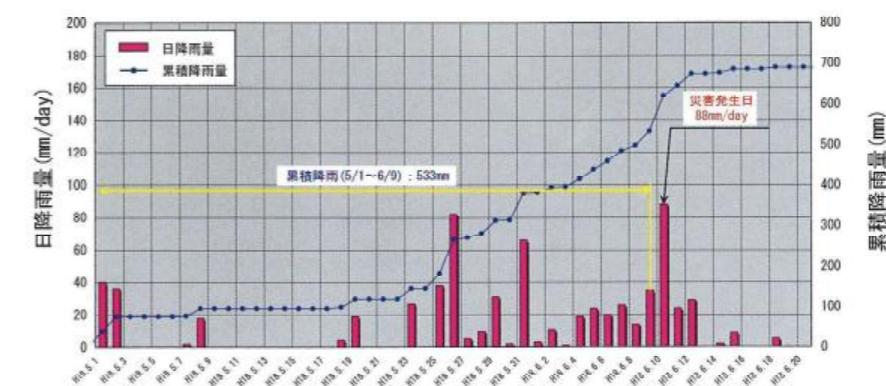
災害発生前の先行降雨量は533mm/(5/1~6/9)、発生時の集中降雨量は88mm/(6/10)であった。またクサビすべり発生までの降雨量は139mm/(6/10~6/12)にも達していた。

▲災害発生時の日雨量と累積降雨量(沖縄県胡屋観測所)

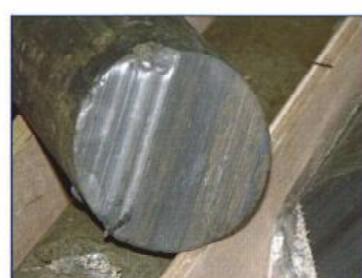
・地すべり主動部では、古い地すべり面が存在し本地すべり面の一部へ転化し、低いすべり面強度を發揮していた。

▲主動部のすべり面状況：条線状
擦痕の鏡肌面
(BV-10孔・深度13.35m)

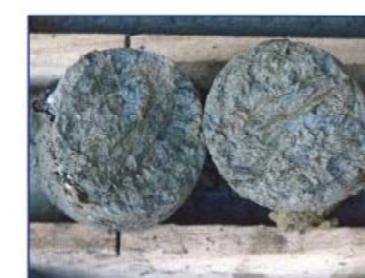
▲受動部のすべり面状況：有機物
混じり搅乱粘土
(BV-14孔・深度8.80m)

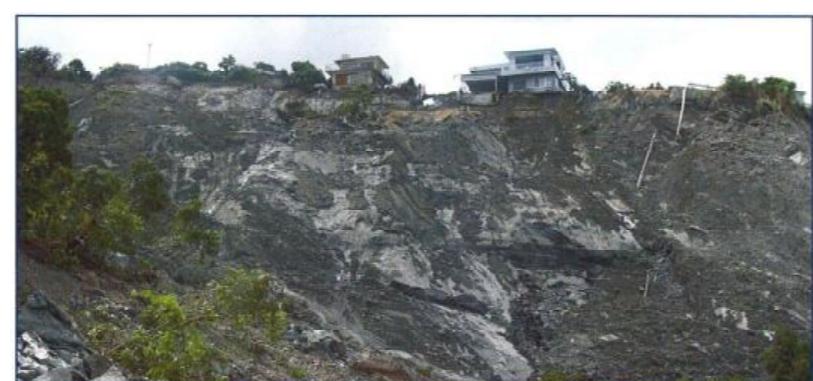
・地すべり場の地盤は、海成過圧密粘土の島尻泥岩からなり、構造的弱面（小断層群と乖離層理面）を内在する不安定岩体であり、傾斜角40~70°の小断層等の弱面は流れ盤構造となっており、滑りやすい地質構造となっている。

▲大移動により形成した長大滑落崖：高さ20~40m（平均高さ30m）
滑動直後の滑落崖には小断層の跡が多数顕在する。小断層面は40~70°の急勾配をなして条線状擦痕を呈している。その走向は、概ねN10~50°EでSE方向へ傾斜し、地すべり方向とは大概流れ盤構造と成し滑りやすい地質構造である。

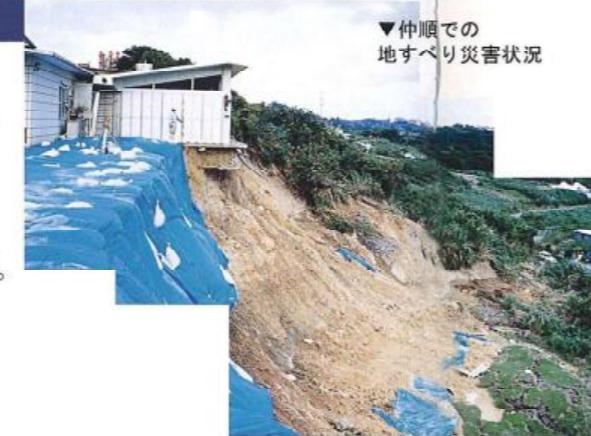
▼仲順での地すべり災害状況

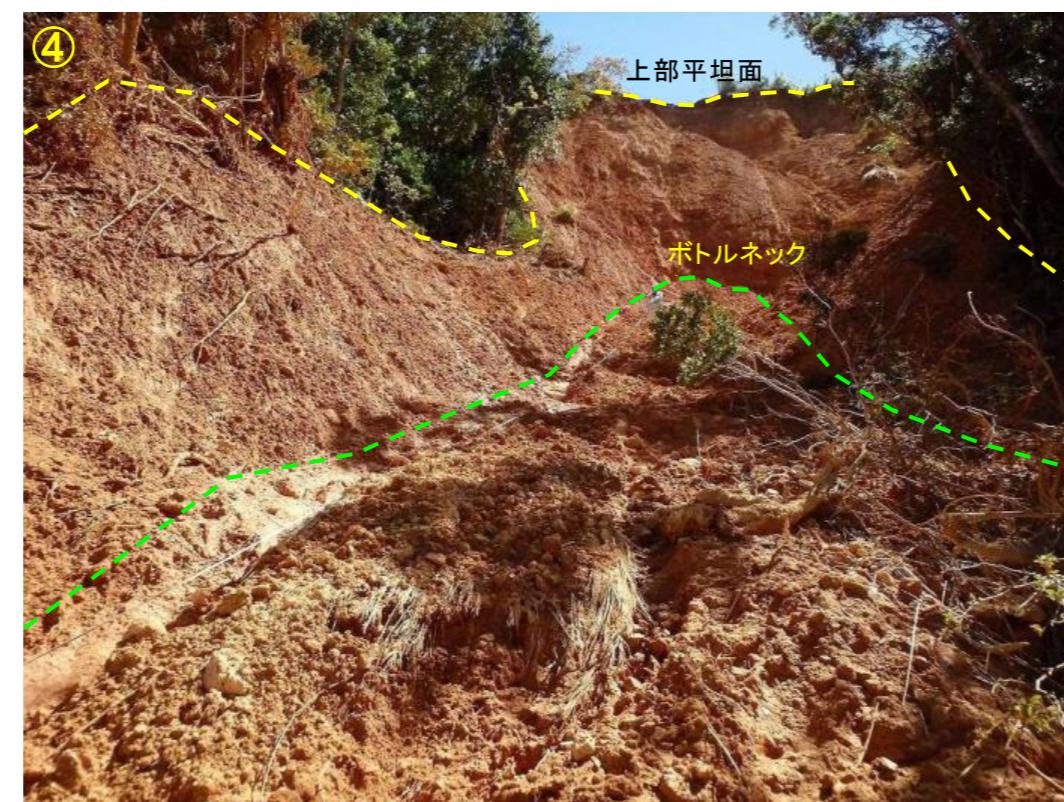
流下区間、流下土砂により地面が削り取られている。

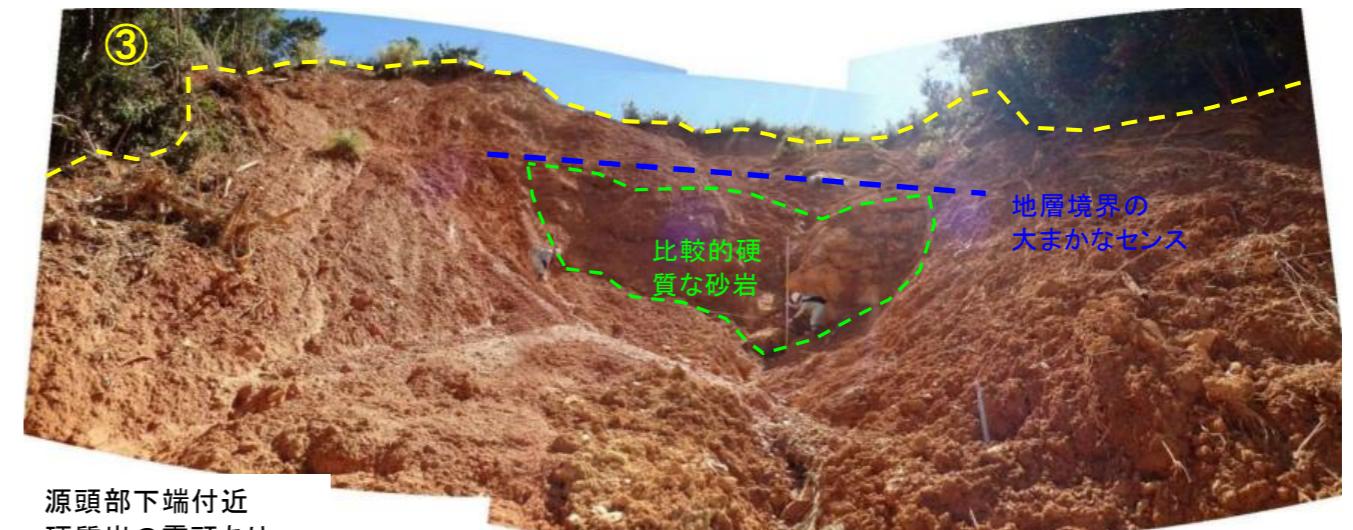
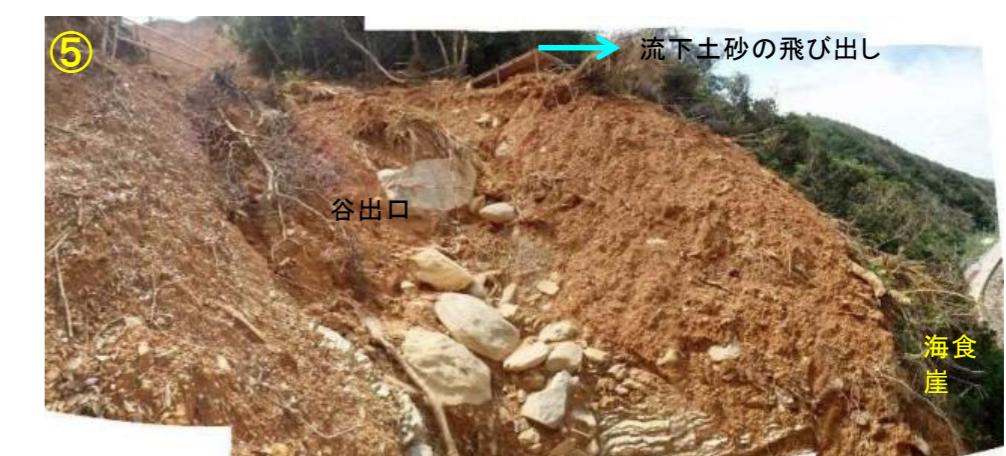
流下区間下端、岩塊(ノジュール?)が複数分布

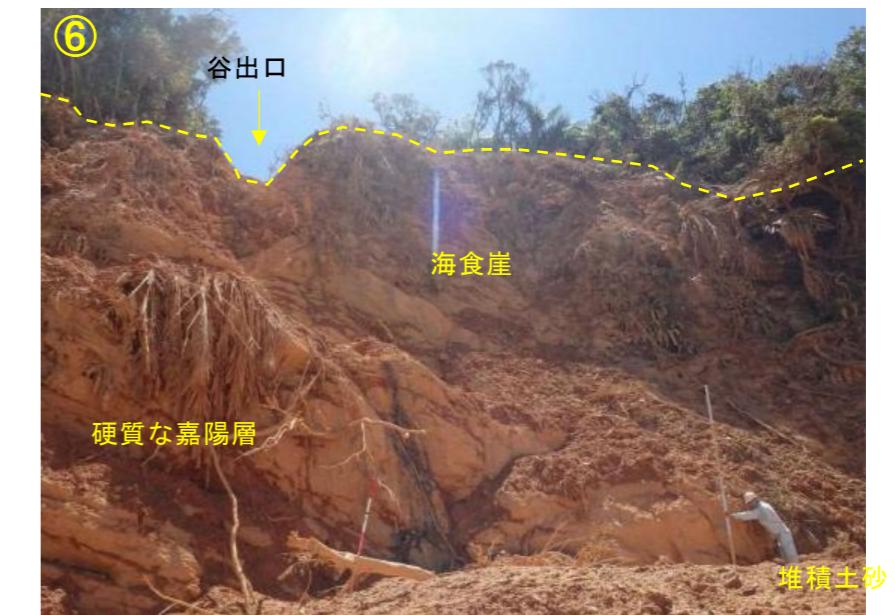
道路区間急崖、流下土砂により表面が削り取られている。

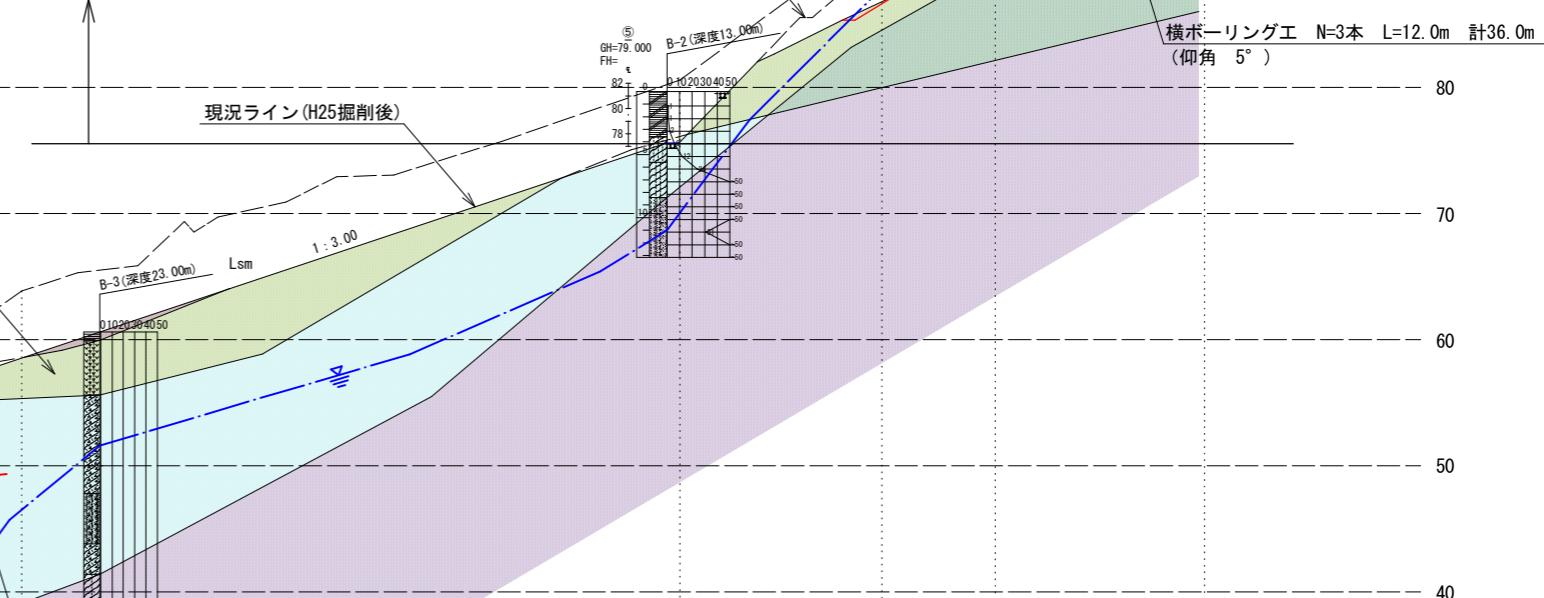
図5-2 推定地層断面図

主測線(No. 5)の地形に今回ボーリングした結果を参考に地層区分を行った。
