法面調査カルテ（斜面の概要、被災・変状の発生状況）

位置番号	①	報告書No.	1	法 高	高さ 15.0 m 3 段	対策工	抑止工	逆T型擁壁、間知ブロック積み擁壁
所在地	浦添市前田			延長	29 m		抑制工	簡易排水路
路線名	浦添西原線(県道38号線)			法勾配	崩壊前 1:1.25 ~ 1:1.40	完成年月	昭和55年以前と推定	
地形	崖錐地形、崩壊跡地(地すべり地)、台地の裾部、脚部浸食、集水型斜面、凸状尾根型斜面、鞍部 丘陵地 段丘(丘陵地切土のり面)							
地質構造	島尻層泥岩小断層 粘土破碎帶							
湧水状況	湧水あり(工事掘削で堅固な塊状泥岩からを確認)

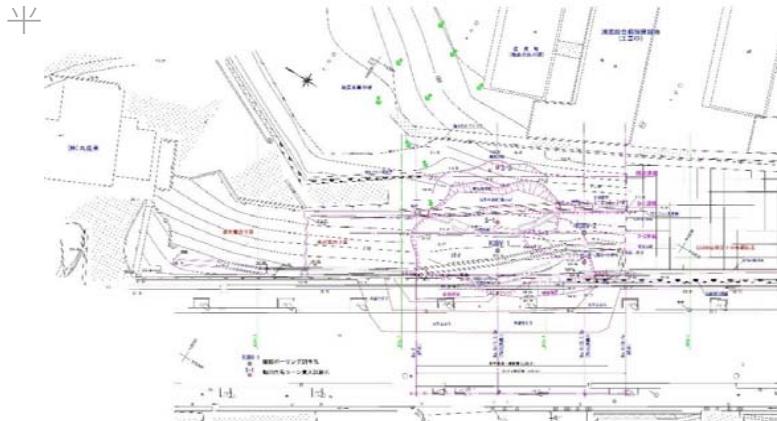
【平面図】

・斜面概要：島尻層泥岩を基盤岩とした丘陵地形(高位段丘)の南東向きの切土のり面、比高13~15m、勾配1:1.25~1.40、頂部は旧段丘面を改変して構築した平坦面(集水域)。同斜面の隣接区間では、H11年、H13年、H29年のり面災を発生。

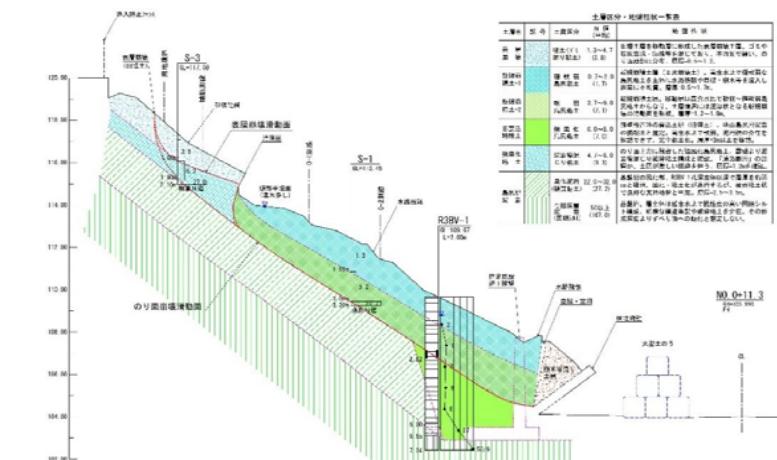
【断面図】

・地層構成：崩壊地では、頭部には「埋土層、層厚1.0m」、「強風化粘土(島尻粘土)層、1.2m」、滑落崖下方には「崩積土層(移動層、2~3.5m)」、「旧裏込め土層(擁壁背後)、3~6m」、「風化泥岩層」と「与那原層泥岩」を確認。移動層は強風化粘土～旧裏込め土層からなると推定。

・地質的特徴：「浦添断層」の2次断層群区域にあたり、滑落崖には、強破碎泥岩(泥岩礫混じり破碎粘土主体)の露頭が確認され、地盤の破碎や不連続亀裂群等の介在をボーリングコアで確認。

2021年6月梅雨前線豪雨により誘発されたのり面崩壊。約30m連続した頭部滑落崖と両翼滑落崖を形成してその落差1.0~2.2mに達し、約3m程大移動により明瞭な崩壊ブロックを形成。既設「逆T型擁壁、地上高3~5m、幅20m」と「間知ブロック積み擁壁、高2.5m、幅7m」は倒壊。

・設計思想：①崩壊土層表層部(有機物等混じり)を1m程排土除去し、排土後の法面安定と擁壁高の低減を図る。②復旧擁壁の裏込め土の法面を安定勾配(粘性土1:1.80)に形成。③頭部急傾斜面は用地制限のため、現状維持の為の工法を採用。

・抑制工：排土工(樹木や既設残骸混じり土除去)

・抑止工：末端部：突起付き逆T型擁壁工、頭部：鉄筋挿入工
