## 法面調査カルテ（斜面の概要、被災・変状の発生状況）

位置番号	①	報告書No.	1	法 高	高さ 15.0 m 1 段	対策工	抑止工	なし
所在地	沖縄市比屋根			延 長	83.9 m		抑制工	法枠
路線名	比屋根 (2) 急傾斜地			法勾配	1 : 1.5 ~ 1 : 1.5	完成年月	平成元年(1988年)	
地形	崖錐地形, <b>崩壊跡地(急傾斜地)</b> , 合地の裾部, 脚部浸食, 集水型斜面, 凸状尾根型斜面, 鞍部							
地質構造	崖錐・崩積土, <b>風化岩</b> , 固結度の低い岩, 割れ目の多い岩, 流れ盤(層理面、弱線), 不透水性基盤上の土砂							
湧水状況	<b>湧水あり</b> , しみ出し程度

被災状況図(2)

**被災状況図(3)**  
中腹～下部 S=1/300

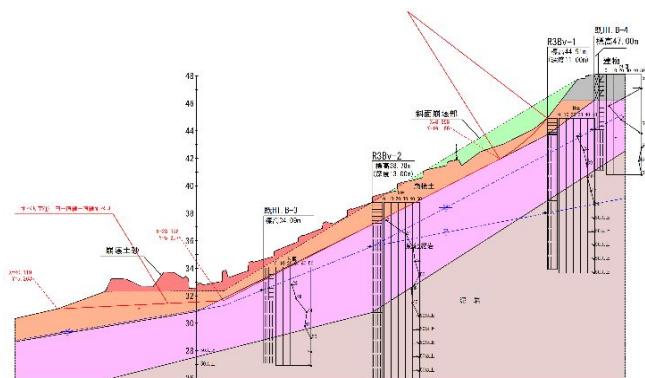
## 【断面図】

- 斜面概要: 急傾斜地崩壊危険箇所に指定されている。島尻泥岩を基盤とした北向け比高15m程度の斜面。
- 地層構成: 表層1.5m程は**強風化粘土(崩積土)**、以深、4~6m泥岩風化層が分布し、その下位にN値50以上の泥岩(基盤層)が分布する。斜面肩には、2m程の厚さで盛土層が確認されている。

既往地すべり履歴があり、泥岩風化層からなる急傾斜地斜面地盤へ長雨・豪雨により斜面へ集水した。これにより、斜面地盤へ降雨水および表面水が浸透し、飽和状態となった地盤の重量増加および強度が低下し、斜面の平衡バランスが失われた。

- 設計思想: 斜面肩に住宅があるため、対策検討では用地制約を受けるとともに、住宅敷地は災害発生前と変わらないように努めた。
- 抑制工: 一部、崩積土の排土
- 抑止工: 頭部は自立式擁壁、1ブロックは吹付法枠+鉄筋挿入工、2ブロックは吹付法枠+グラウンドアンカーアーク

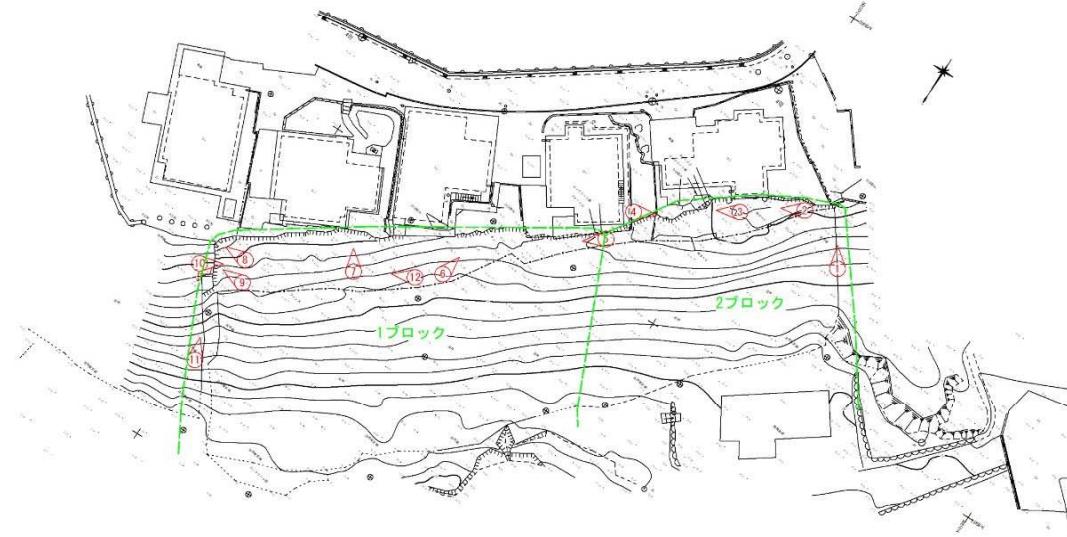
⑦すべり頭部の状況

⑥すべり頭部の状況 (C0土間の浮き)

⑤すべり頭部の状況 (落差≈2.8m)

④すべり頭部、ブロック塀の破損状況

③すべり頭部の状況 (C0土間の浮き)

⑧終点側頭部の状況

②すべり頭部の状況

⑨終点側の被災状況

①起点側の状況、法枠のズレ

⑩終点側～斜面中腹状況

⑪終点側の被災状況 (法枠側浸食)

⑫被災状況 (頭部～中腹)
