法面調査カルテ（斜面の概要、被災・変状の発生状況）

位置番号		報告書No.		法 高	高さ 15.0 m 3 段	対策工	抑止工	RB、GA
所在地	西原町津花波		延 長	55.6 m	抑制工			
路線名	津花波・上原線		法勾配	1 : 1.0	完成年月	令和4年3月末		
地形	崖錐地形, 崩壊跡地(地すべり地),		台地の裾部,	脚部浸食,	集水型斜面,	凸状尾根型斜面,	鞍部	
地質構造	崖錐・崩積土, 風化岩,		固結度の低い岩,	割れ目の多い岩,	流れ盤(層理面、弱線),	不透水性基盤上の土砂		
湧水状況	湧水あり, しみ出し程度

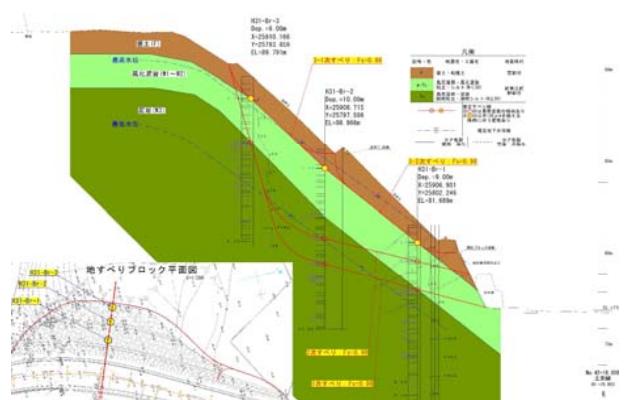
【断面图】

- ・斜面概要：町道建設時の切土法面からなり、島尻層群泥岩で構成される。切土法面は南東向き。
- ・地層構成：表層に1.0m程の埋土、その下位に泥岩風化部が2.5m程度、弱風化泥岩は深度3.5m以深より確認
- ・地質的特徴：既存地質図より基盤の島尻層群泥岩は、東南東に8°程度傾斜しており、調査地の泥岩は流れ盤構造を呈している。
