法面調査カルテ（斜面の概要、被災・変状の発生状況）

位置番号	①	報告書No.	1	法 高	高さ 38.0 m 3 段	対策工	抑止工	RB、GA
所在地	中城村添石			延 長	125 m		抑制工	法枠、排水溝、横ボーリング
路線名				法勾配	1 : 1.0	完成年月	令和3年(2021年)現在 施工中	
地形	崖錐地形、 <u>崩壊跡地(地すべり地)</u>		台地の裾部、脚部浸食、集水型斜面、凸状尾根型斜面、鞍部					
地質構造	崖錐・崩積土、 <u>風化岩</u> 、固結度の低い岩、 <u>割れ目の多い岩</u>		流れ盤(層理面、弱線)、不透水性基盤上の土砂					
湧水状況	<u>湧水あり</u> 、しみ出し程度

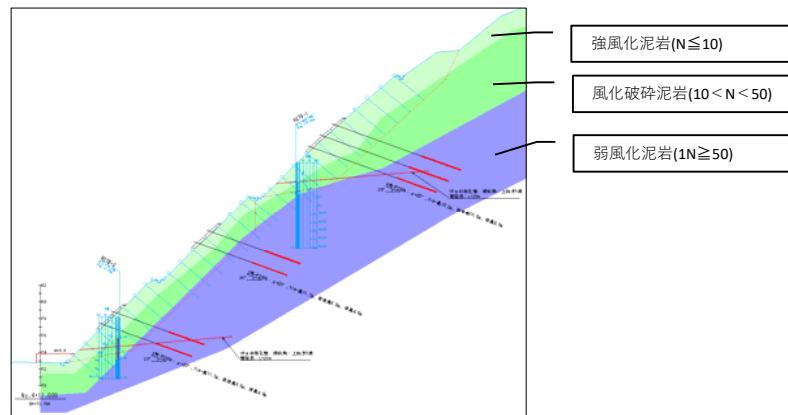
【断面図】

- 事前対策工：**切土 + ロックボルト付法枠工(法面勾配1:1.0)
- 崩壊・変状の発生状況：**法先と法肩における張りコンと法枠の開き。排水溝および集水枠の段差、変形、破損。法枠のずれ落ち。・ロックボルトの浮きが17本確認され、ロックボルト引抜試験の結果、15箇所のうち12箇所が引抜けた。
- 素因・誘因：**(素因)・構造的地质弱面(潜在すべり面)の存在。・切土による応力開放に伴う地盤の緩み。・背後地の集水地形により雨水が浸透・流入しやすい斜面。(誘因)・スレーキングに伴う2次風化進行による地山強度の低下。・植物根の侵入による節理・亀裂の開口による付着力の低下。・降雨時の地下水位上昇に伴う間隙水圧の上昇によるせん断抵抗力低下。

- 抑止工：**すべりに対しグランドアンカーの締付け機能と引止め機能で抵抗する。受压板を既設法枠内に設置し下方向への変位のずれを防止する。
- 抑制工：**排水ボーリングを設置(安全率5%上昇見込む)。排水施設の改修。

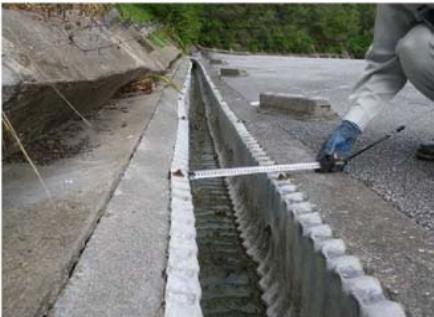
R1-Ph. ①	排水溝の圧縮変形 B=22cm 変状がやや進行する

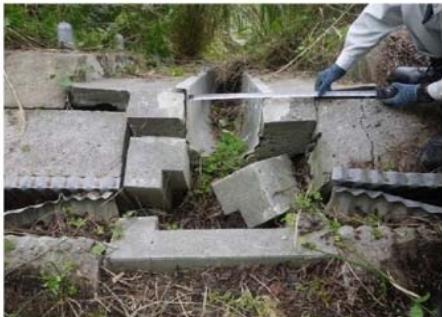
R1-Ph. ④	法面上方からの圧縮破壊 集水枠のコンクリート柱が倒れる

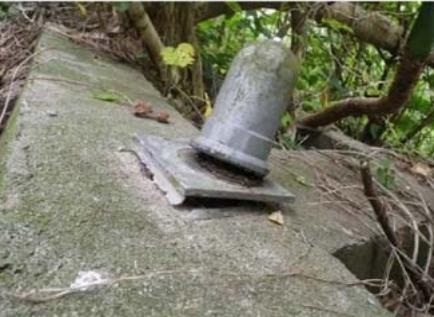
R1-Ph. ⑦	ロックボルト支圧盤の浮き上がり 変状の顕著な変化はみられない

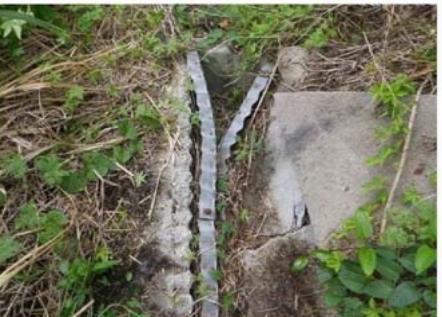
R1-Ph. ⑩	排水溝の圧縮変形 B=0cm 変状が進行する

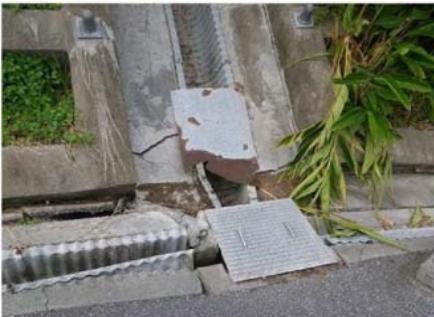
R1-Ph. ②	縦排水・集水枠、排水溝周辺 変形・損傷が進行

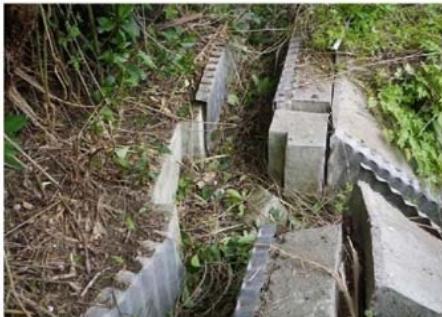
R1-Ph. ⑤	集水枠の圧縮破壊 集水枠のコンクリート柱が倒れる

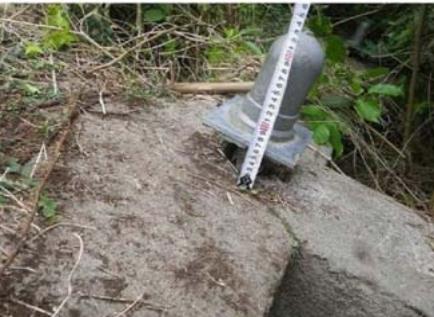
R1-Ph. ⑧	ロックボルト支圧盤の浮き上がり 変状の顕著な変化はみられない

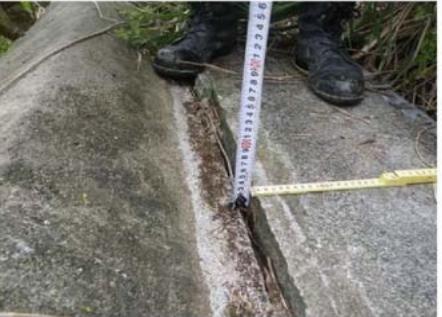
R1-Ph. ⑪	のり枠の滑落沈下 3.0cm 変状の顕著な変化はみられない

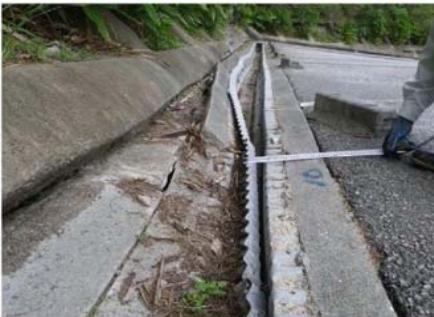
R1-Ph. ③	排水溝の圧縮変形 B=8cm 変状が進行する

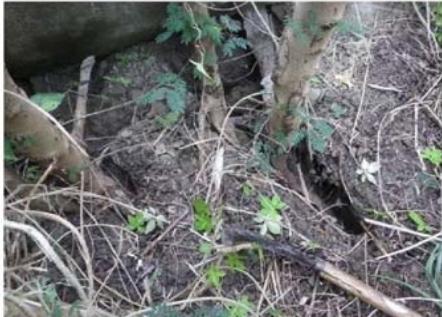
R1-Ph. ⑥	スレーキングにより脆弱化した泥岩 脆弱化、変形が進行する

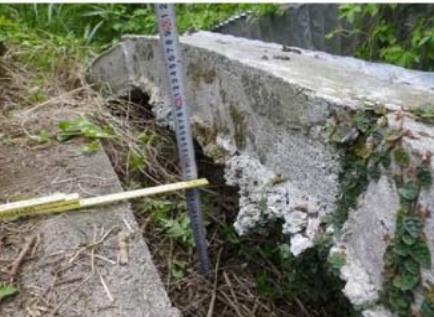
R1-Ph. ⑩	のり枠の滑落による沈下 40cm 変状の顕著な変化はみられない
