法面調査カルテ（斜面の概要、被災・変状の発生状況）

位置番号	①	報告書No.	1	法 高	高さ 17.0 m 3 段	対策工	抑止工	RB(崩壊箇所外)
所在地	南城市大城			延 長	95 m		抑制工	法枠,側溝(崩壊箇所外),崩壊箇所は植生マット
路線名	南部東道路			法勾配	1 : 1.2 ~ 1 : 1.2	完成年月	令和2年(2020年)6~5月頃?	
地形	崖錐地形, 崩壊跡地(地すべり地), 台地の裾部, 脚部浸食, 集水型斜面, 凸状尾根型斜面, 鞍部							
地質構造	崖錐・崩積土, 風化岩, 固結度の低い岩, 割れ目の多い岩, 流れ盤(層理面、弱線), 不透水性基盤上の土砂							
湧水状況	湧水あり, しみ出程度

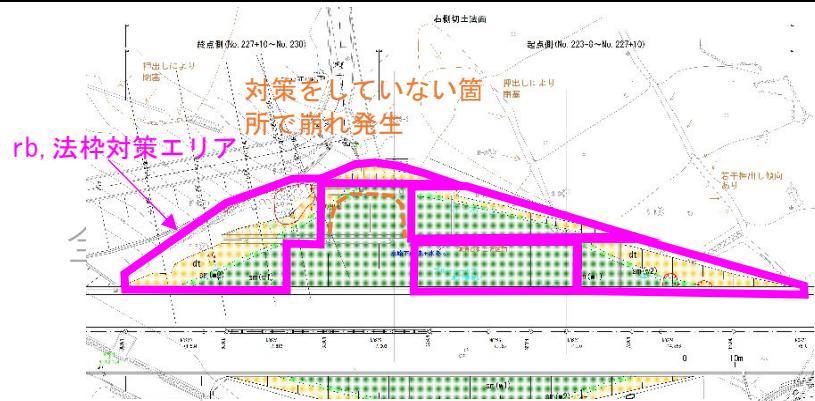
【平面図】

- 斜面概要：新里層で構成される切土法面、北向き斜面
- 地層構成：表層に新里層劣化層が0.5m(推定)、以深N=10新里層が分布
- 更なる風化劣化の可能性あり
- 地質的特徴：近傍地山には複数の地すべりが分布している。地すべり発生域内の切土法面

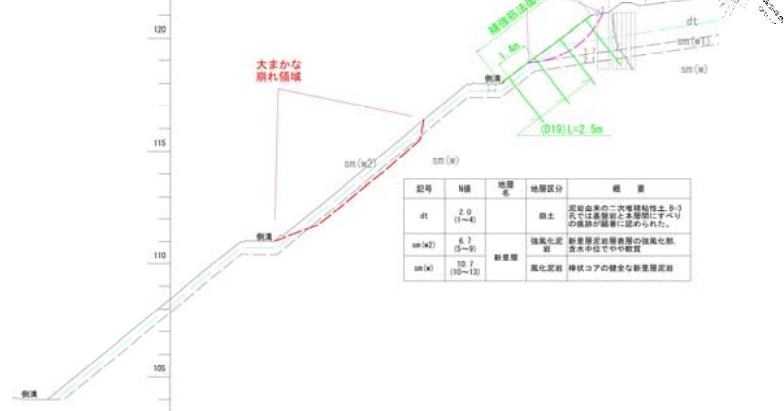
【断面図】

- 事前対策工：あり (なし)
- 崩壊・変状の発生状況：(2022年5月31日)降雨179.5mm/日後(係数)に崩壊を確認

- (素因)背後に流域を背負う新里層の切土法面で降雨後表面水・表層水等の流れ込みによる表層の劣化
(誘因)豪雨

【被災後の対策工】 未対策：未風化面と風化面中に水みちが形成している～今後の形

- 抑制工：成も考慮されるため,恐らく鉄筋挿入工(周辺で採用した対策)の提案が考慮される。
- 抑止工：案が考慮される。
- 設計思想：
