島尻層群泥岩新里層分布地域における切土法面 の安定性に関する考察

(株)南城技術開発 井上英将

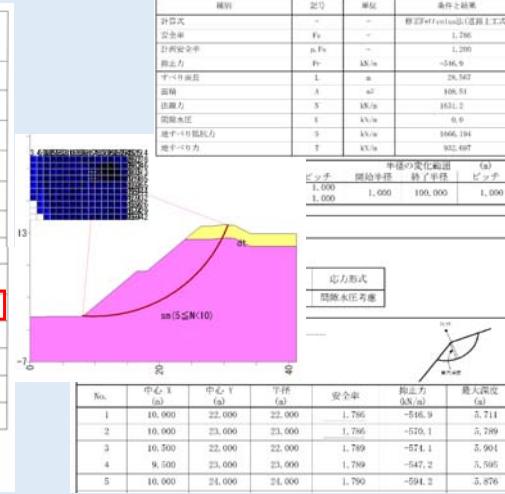
No.240測線: 繰り返し円弧計算結果(最小安全率円弧)

切土前調査ボーリングではゆるみ領域はないため、ピーク強度を利用し、繰り返し円弧計算を実施。島尻層群泥岩の標準勾配である1:1.2で安全率はFs>1.2となり、切土後法面は安全と評価される。

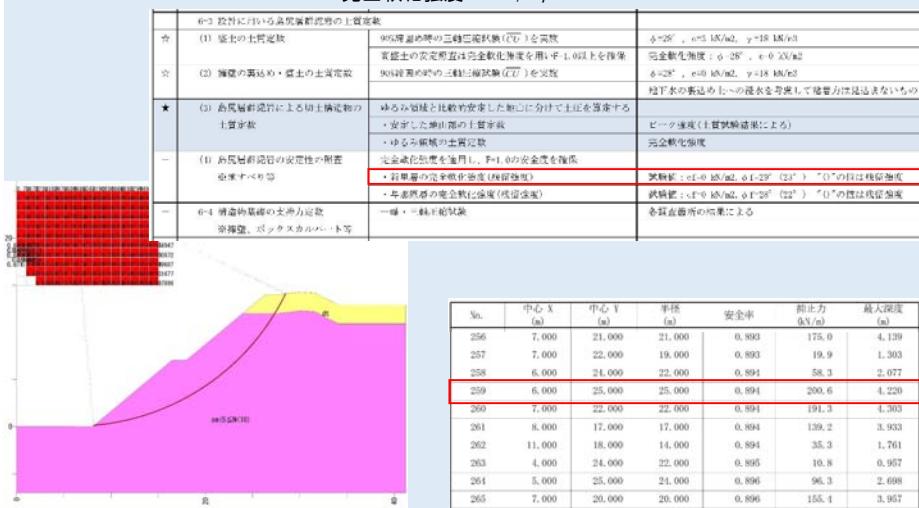
(参考)完全軟化強度を適用した場合

参考までにsm(5≤N<10)層に完全軟化強度を適用し、円弧計算を行うと、Fs<1.0の円弧が複数検出される。

完全軟化強度 c=0, φ=29°

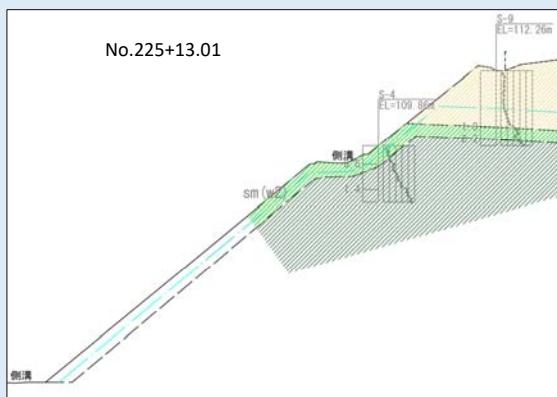
○No.223～230区間:切土工直後(2～3か月後)

[深度0.6mまでN=1～4程度]

切土前N値5～10程度と推定され、1/2程度へ低下

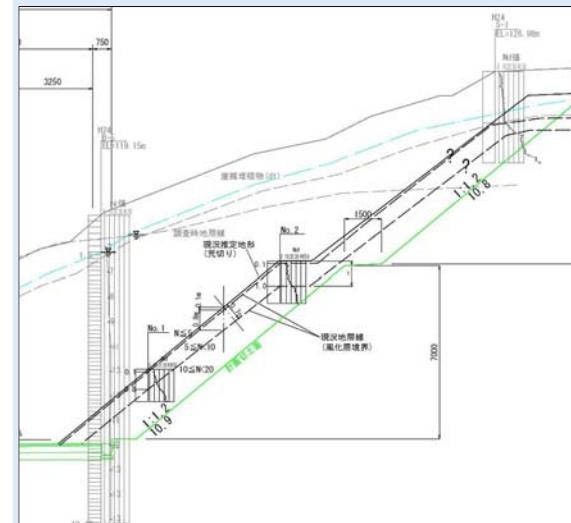
○No.237～242区間:切土工後半年程度

[深度0.8mまでN=3～9程度]

切土前N値8～13程度と考えられ1/2～2/3程度低下

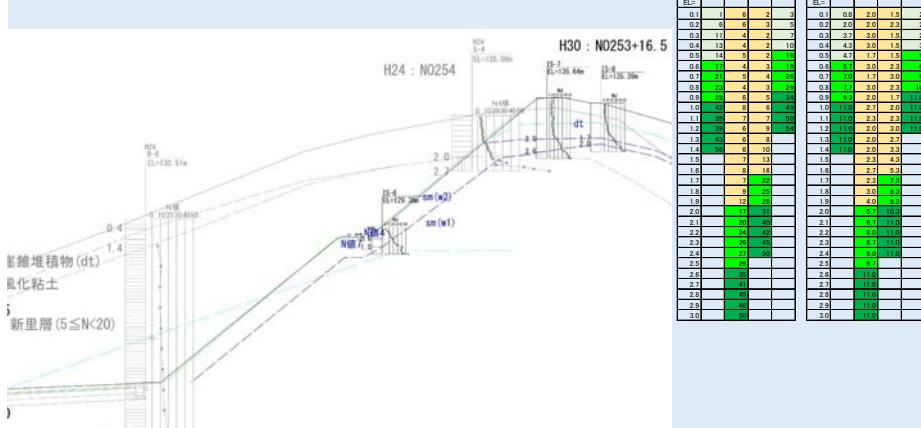
○No.252～256区間:切土工直後(1～2か月後)

[深度0.8mまでN=1～5程度]

切土前N値10程度であり1/3～2/3まで低下

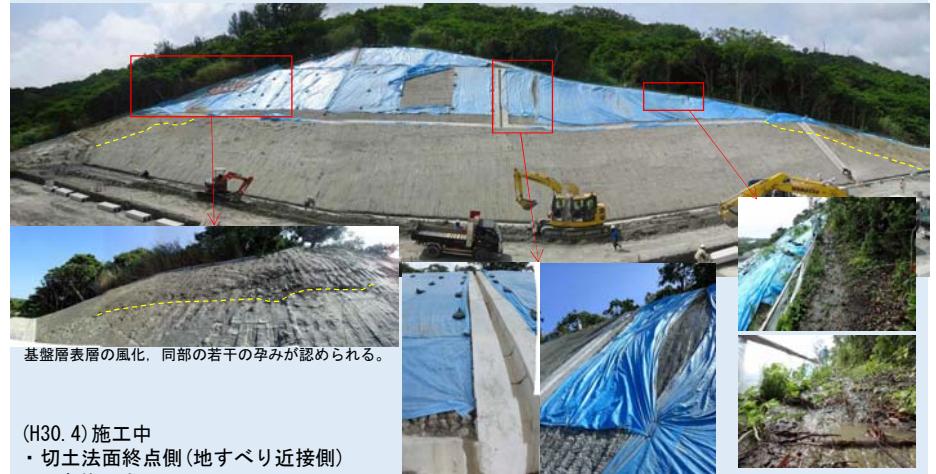
■No. 223～230区間

(H30. 4) 施工中

- ・切土法面終点側(地すべり近接側)で変状発生
- ・切土法面起点側(土側溝を有する側)で新里層法面、崖錐との地層境界より湧水を確認

土側溝の流末処理が当初設計でなされていない。用地買収範囲もぎりぎりであるため追加で流末処理工事が設置できない。

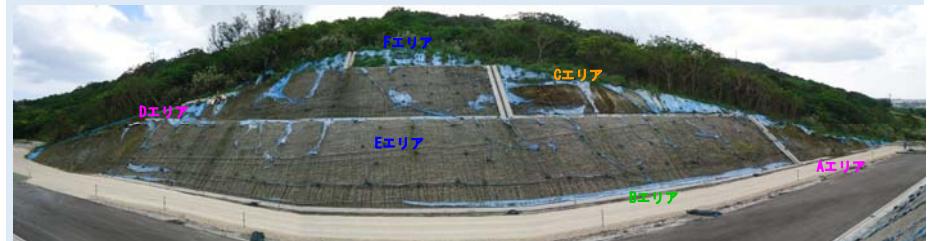
■No. 223～230区間

(H30. 10) 施工後(※台風でブルーシートが飛ばされている。)

- ・新里層からの湧水が見られたCエリアで表層の褐色化が顕著
- ・崩れが発生したDエリアで地表水の流下跡が顕著
- ・相対的に安定性が高いと判断したEエリアでも縦水路下側で湿润した状況が認められる。

Aエリア：吹付法
B, C, D, Fエリア：鉄筋挿入工
Eエリア：植生マット工

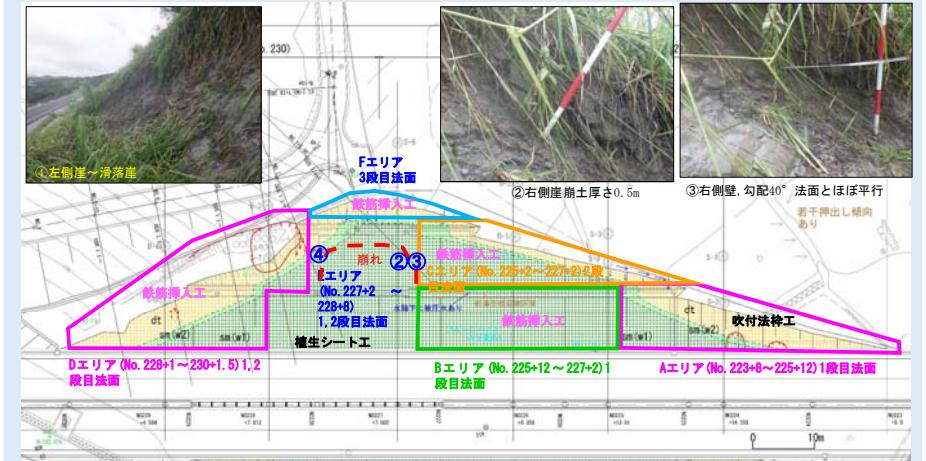
■No. 223～230区間

崩れの厚さは0.5m内外と推定される。(※サウンディング試験等は対策業務発生後実施予定)

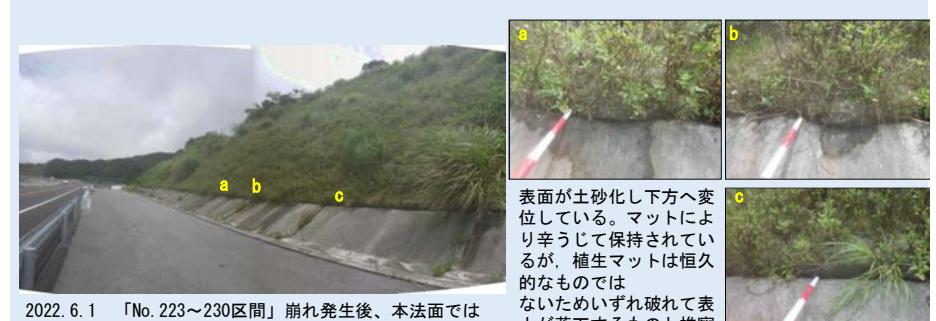
■No. 237～242区間

2022. 6. 1 「No. 223～230区間」崩れ発生後、本法面では崩れに繋がるような顕著な不安定部は認められない。

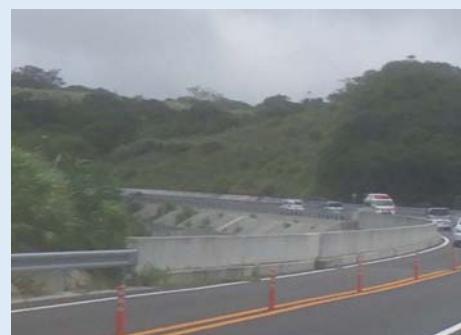
2022. 6. 1 恐らく崩れていない
