法面調査カルテ（斜面の概要、被災・変状の発生状況）

位置番号	①	報告書No.	1	法 高	高さ 15.0 m 3 段	対策工	抑止工	逆T型擁壁、間知ブロック積み擁壁
所在地	浦添市前田			延長	29 m		抑制工	簡易排水路
路線名	浦添西原線(県道38号線)			法勾配	崩壊前 1:1.25 ~ 1:1.40	完成年月	昭和55年以前と推定	
地形	崖錐地形、崩壊跡地(地すべり地)、台地の裾部、脚部浸食、集水型斜面、凸状尾根型斜面、鞍部 丘陵地 段丘(丘陵地切土のり面)							
地質構造	島尻層泥岩小断層 粘土破碎帶							
湧水状況	湧水あり(工事掘削で堅固な塊状泥岩からを確認)

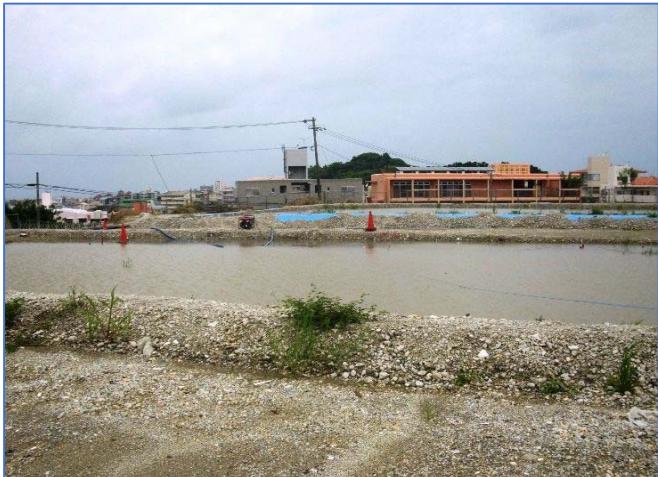
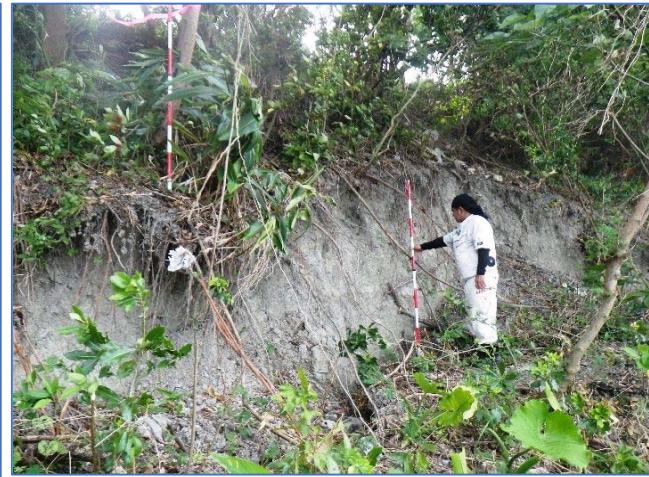
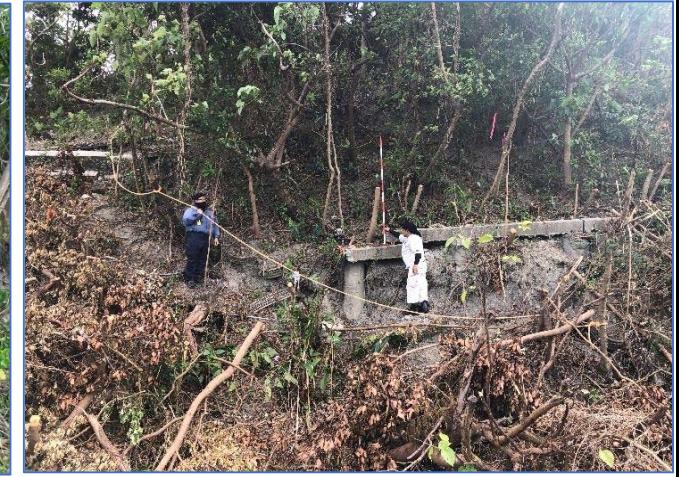
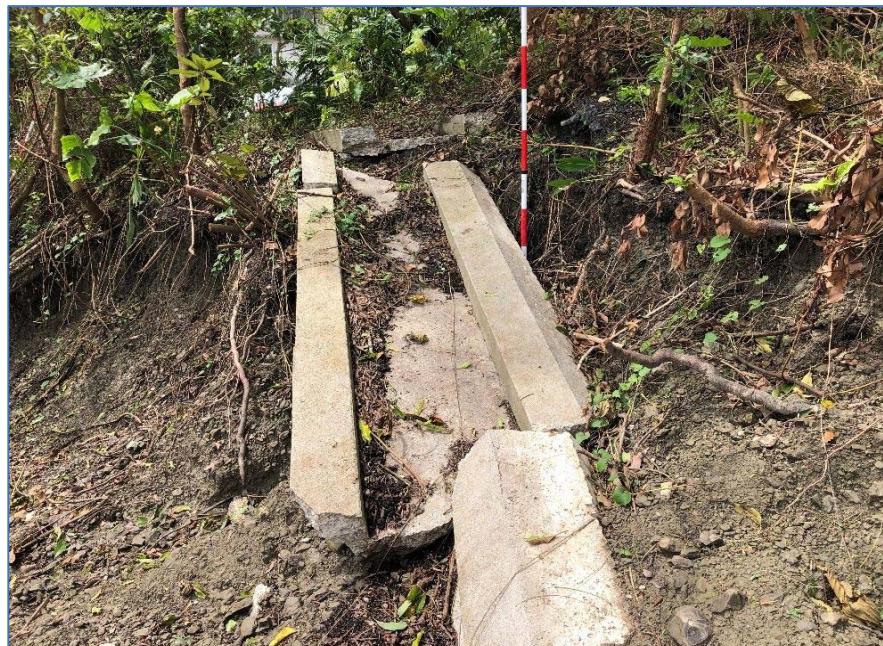
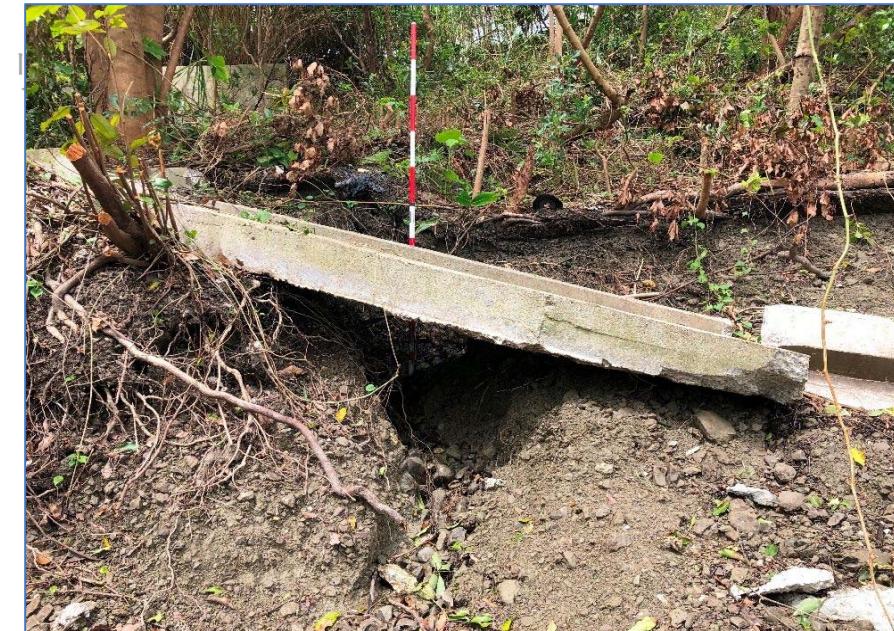
2021年6月梅雨前線豪雨により誘発されたのり面崩壊。約30m連続した頭部滑落崖と両翼滑落崖を形成してその落差1.0~2.2mに達し、約3m程大移動により明瞭な崩壊ブロックを形成。既設「逆T型擁壁、地上高3~5m、幅20m」と「間知ブロック積み擁壁、高2.5m、幅7m」は倒壊。

2021年5月中旬に擁壁傾斜し始め、6月14日、15日豪雨(28mm~34.5mm/h)に伴ってのり面崩壊が発生し、傾斜した擁壁が倒壊。

・梅雨前線豪雨(頂部平坦面)による大量地表水発生・流下に起因して洗掘・小崩壊を誘発し小段端水路が崩落。(最大誘因)

・斜面基盤岩を構成する島尻層泥岩には、構造的弱層が多く介在し、岩質劣化、土質強度の低下が発生素因。
