法面調査カルテ（斜面の概要、被災・変状の発生状況）

位置番号	①	報告書No.	1	法 高	高さ 38.0 m 3 段	対策工	抑止工	RB、GA
所在地	中城村添石			延 長	125 m		抑制工	法枠、排水溝、横ボーリング
路線名				法勾配	1 : 1.0	完成年月	令和3年(2021年)現在 施工中	
地形	崖錐地形、 <u>崩壊跡地(地すべり地)</u>		台地の裾部、脚部浸食、集水型斜面、凸状尾根型斜面、鞍部					
地質構造	崖錐・崩積土、 <u>風化岩</u> 、固結度の低い岩、 <u>割れ目の多い岩</u>		流れ盤(層理面、弱線)、不透水性基盤上の土砂					
湧水状況	<u>湧水あり</u> 、しみ出し程度

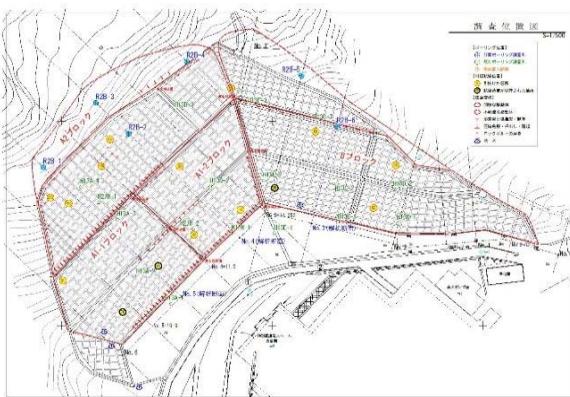
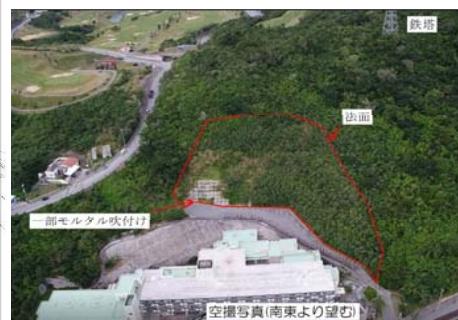
【平面図】

- 斜面概要：**急傾斜地崩壊危険個所に指定。1985年(H7)造成以来、繰返し崩壊が発生している斜面で、対策完了後の2004年(H16)から概ね15年経過。
- 島尻層泥岩・砂岩で構成される初生泥岩地すべり型切土斜面。**
- 地層構成：**2006年に全体的にN値50以上の泥岩まで切土された法面であるが、経年劣化により表層2m程度までN値10以下の強風化層が分布、以深はN値10～50未満の風化破碎部が分布。新鮮部はN値50以上が連続する。

ロックボルト浮上り箇所(左翼上部)に強風化層が最大4m程分布する。

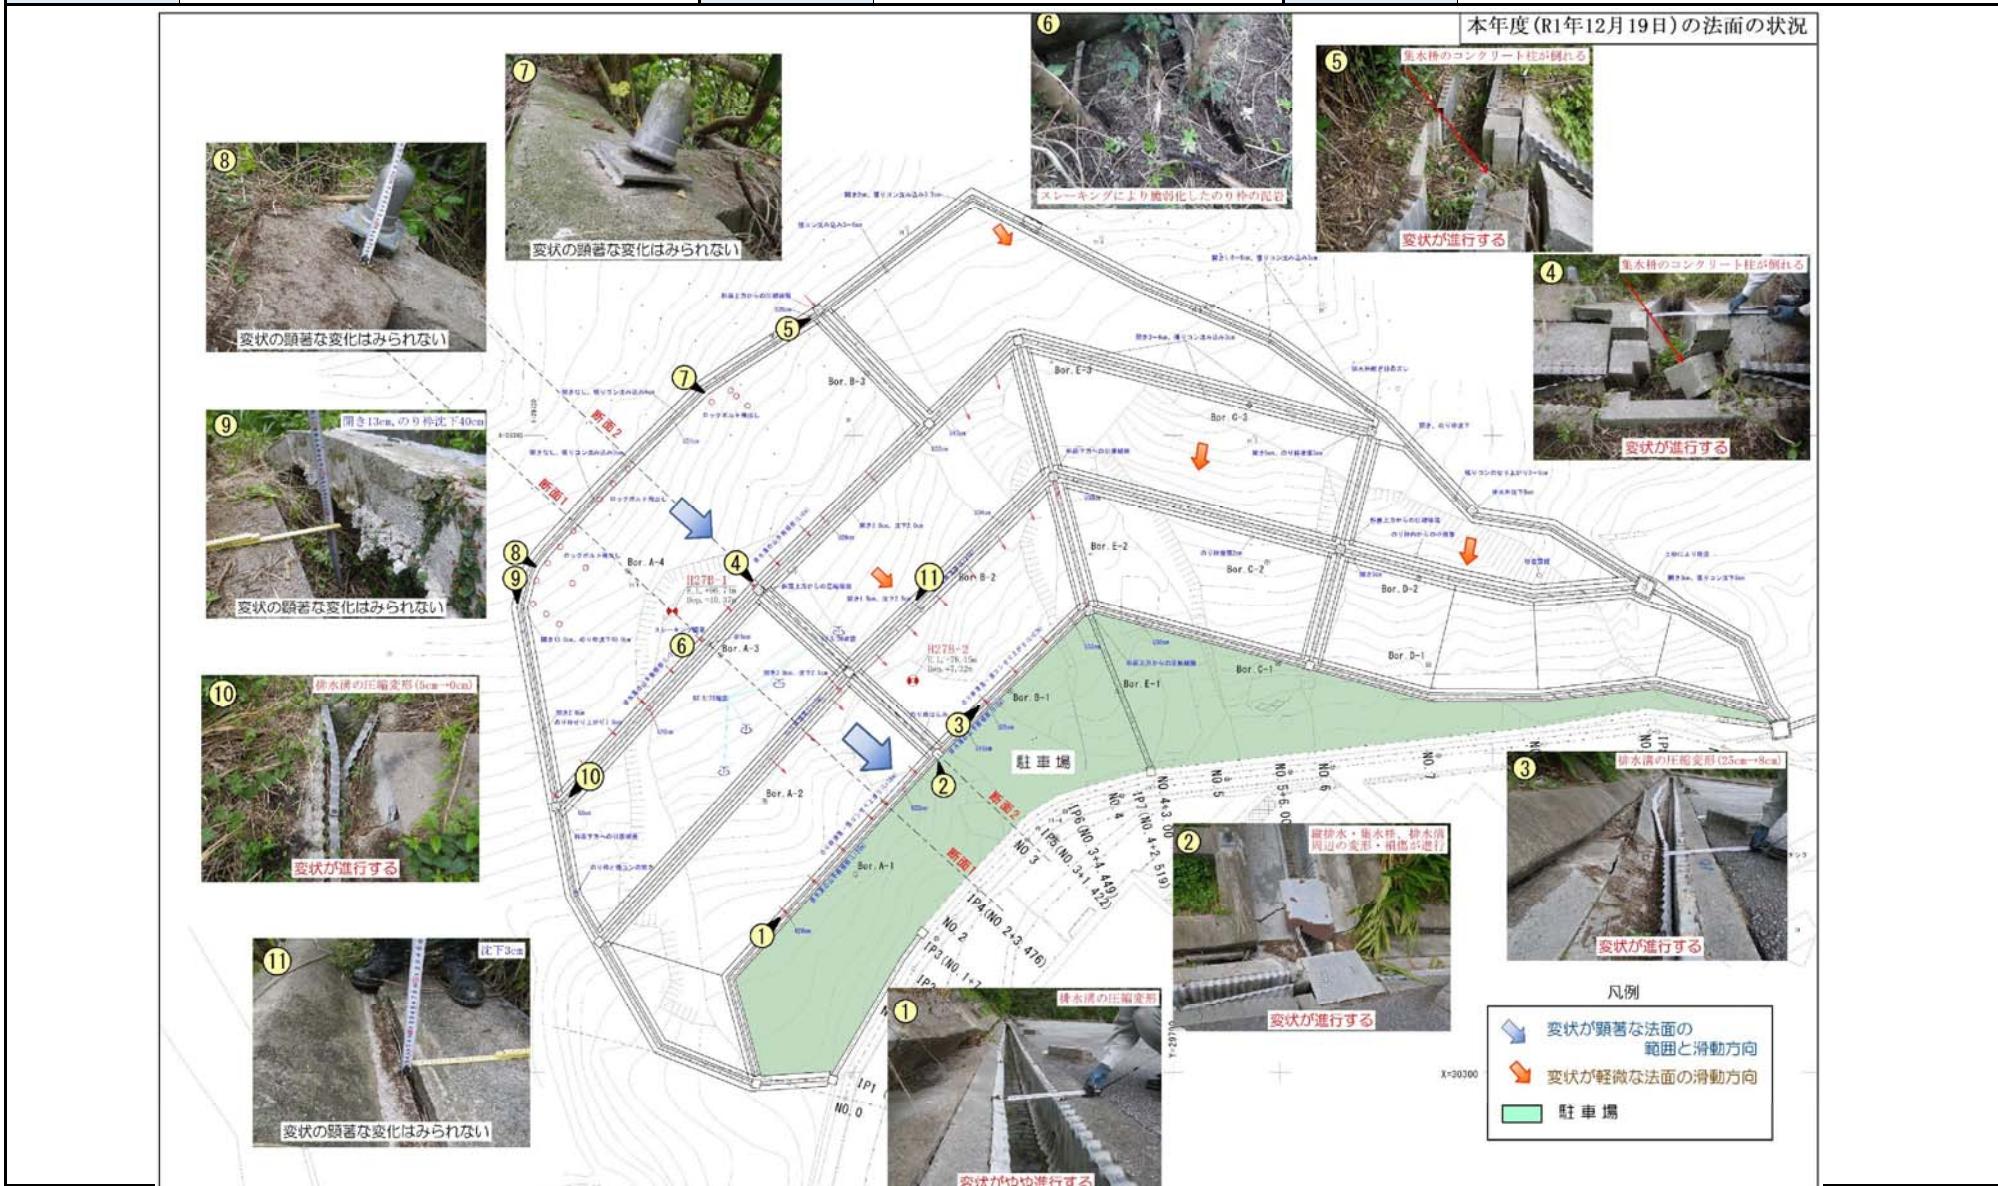
- 事前対策工：**切土 + ロックボルト付法枠工(法面勾配1:1.0)
- 崩壊・変状の発生状況：**法先と法肩における張りコンと法枠の開き。排水溝および集水枠の段差、変形、破損。法枠のずれ落ち。・ロックボルトの浮きが17本確認され、ロックボルト引抜試験の結果、15箇所のうち12箇所が引抜けた。
- 素因・誘因：**(素因)・構造的地质弱面(潜在すべり面)の存在。・切土による応力開放に伴う地盤の緩み。・背後地の集水地形により雨水が浸透・流入しやすい斜面。(誘因)・スレーキングに伴う2次風化進行による地山強度の低下。・植物根の侵入による節理・亀裂の開口による付着力の低下。・降雨時の地下水位上昇に伴う間隙水圧の上昇によるせん断抵抗力低下。

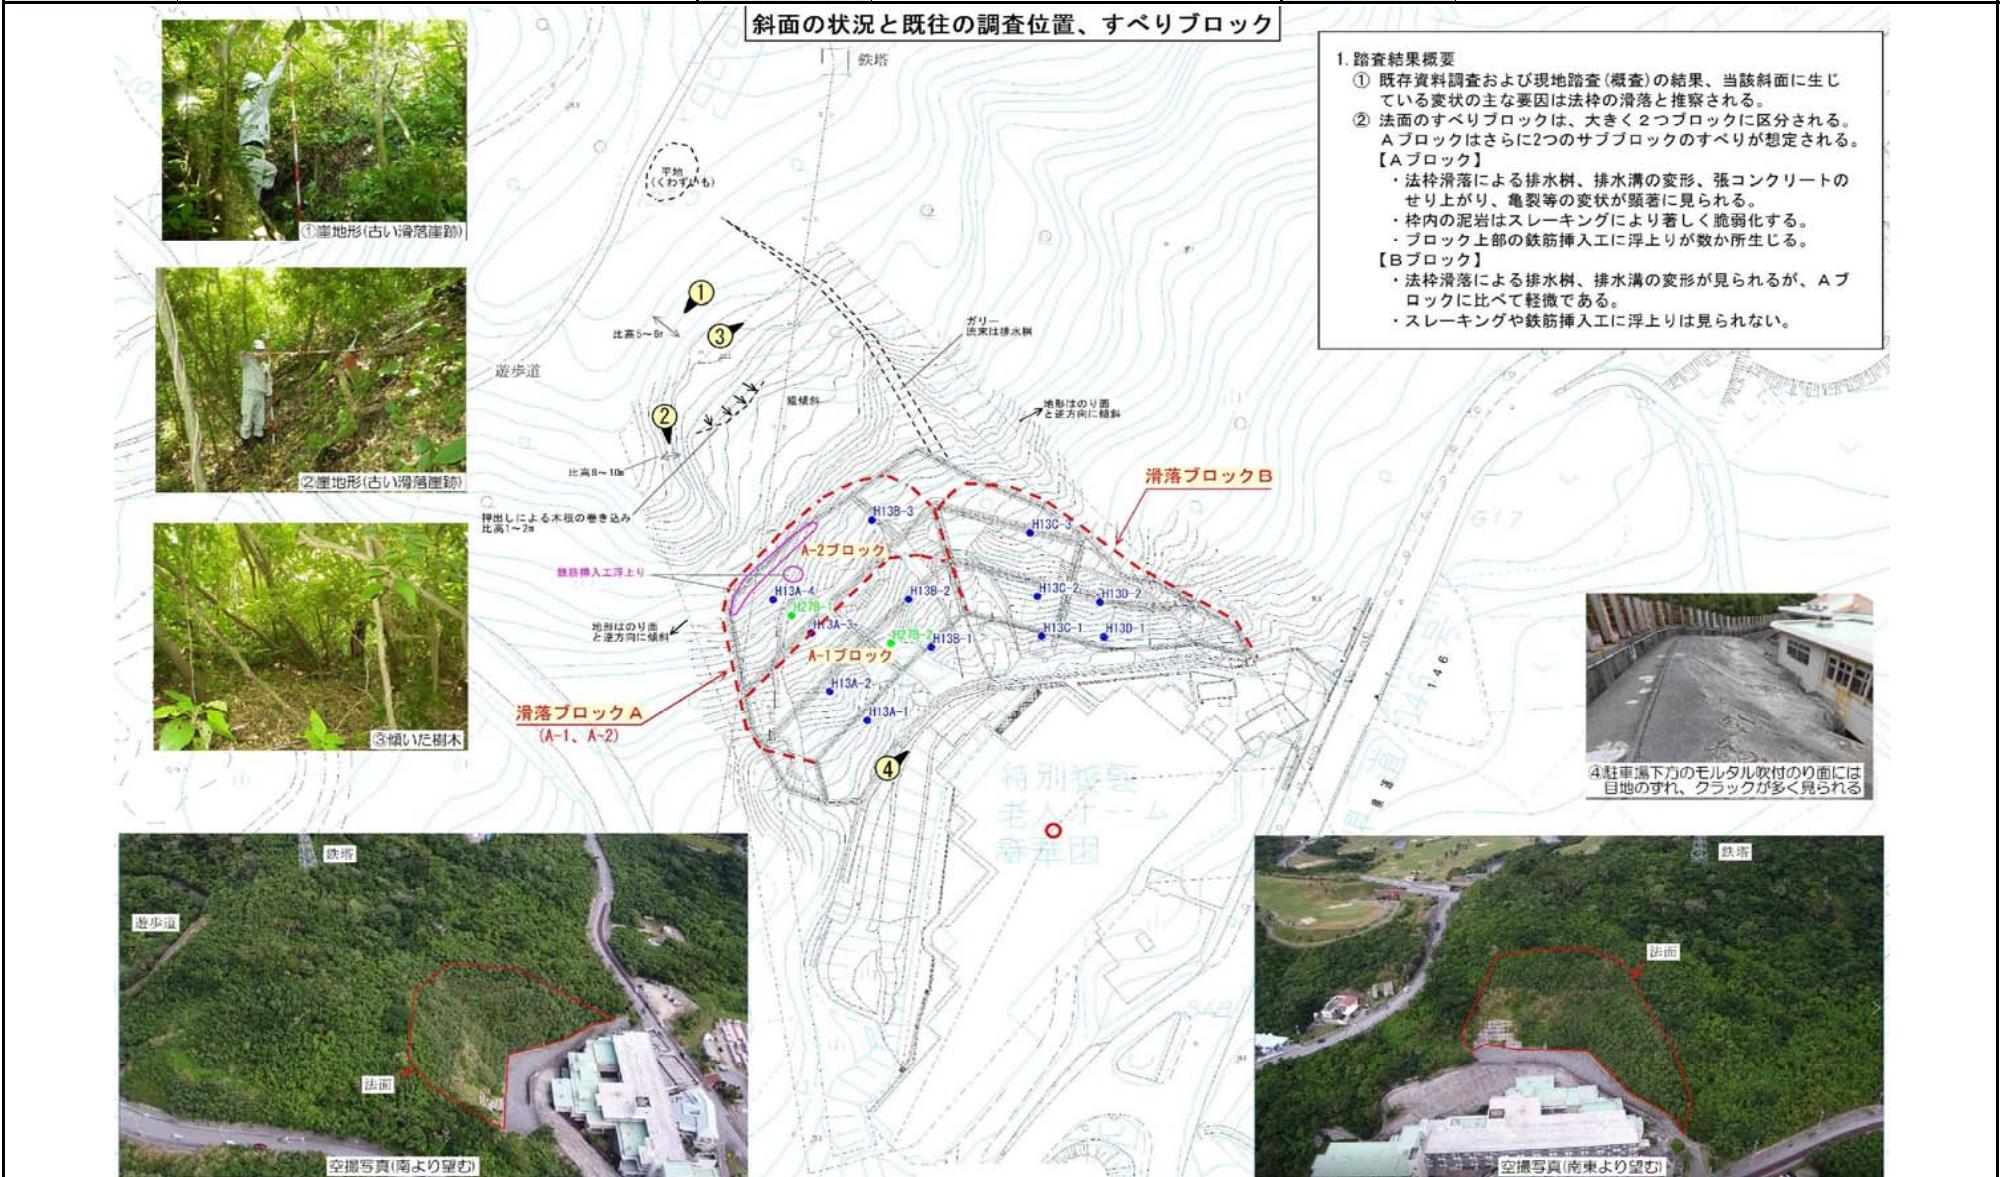
R1-Ph. ④	法面上方からの圧縮破壊 集水枠のコンクリート柱が倒れる

R1-Ph. ②	縦排水・集水枠、排水溝周辺 変形・損傷が進行

R1-Ph. ⑤	集水枠の圧縮破壊 集水枠のコンクリート柱が倒れる

- 抑止工：**すべりに対しグランドアンカーの締付け機能と引止め機能で抵抗する。受压板を既設法枠内に設置し下方向への変位のずれを防止する。
- 抑制工：**排水ボーリングを設置(安全率5%上昇見込む)。排水施設の改修。

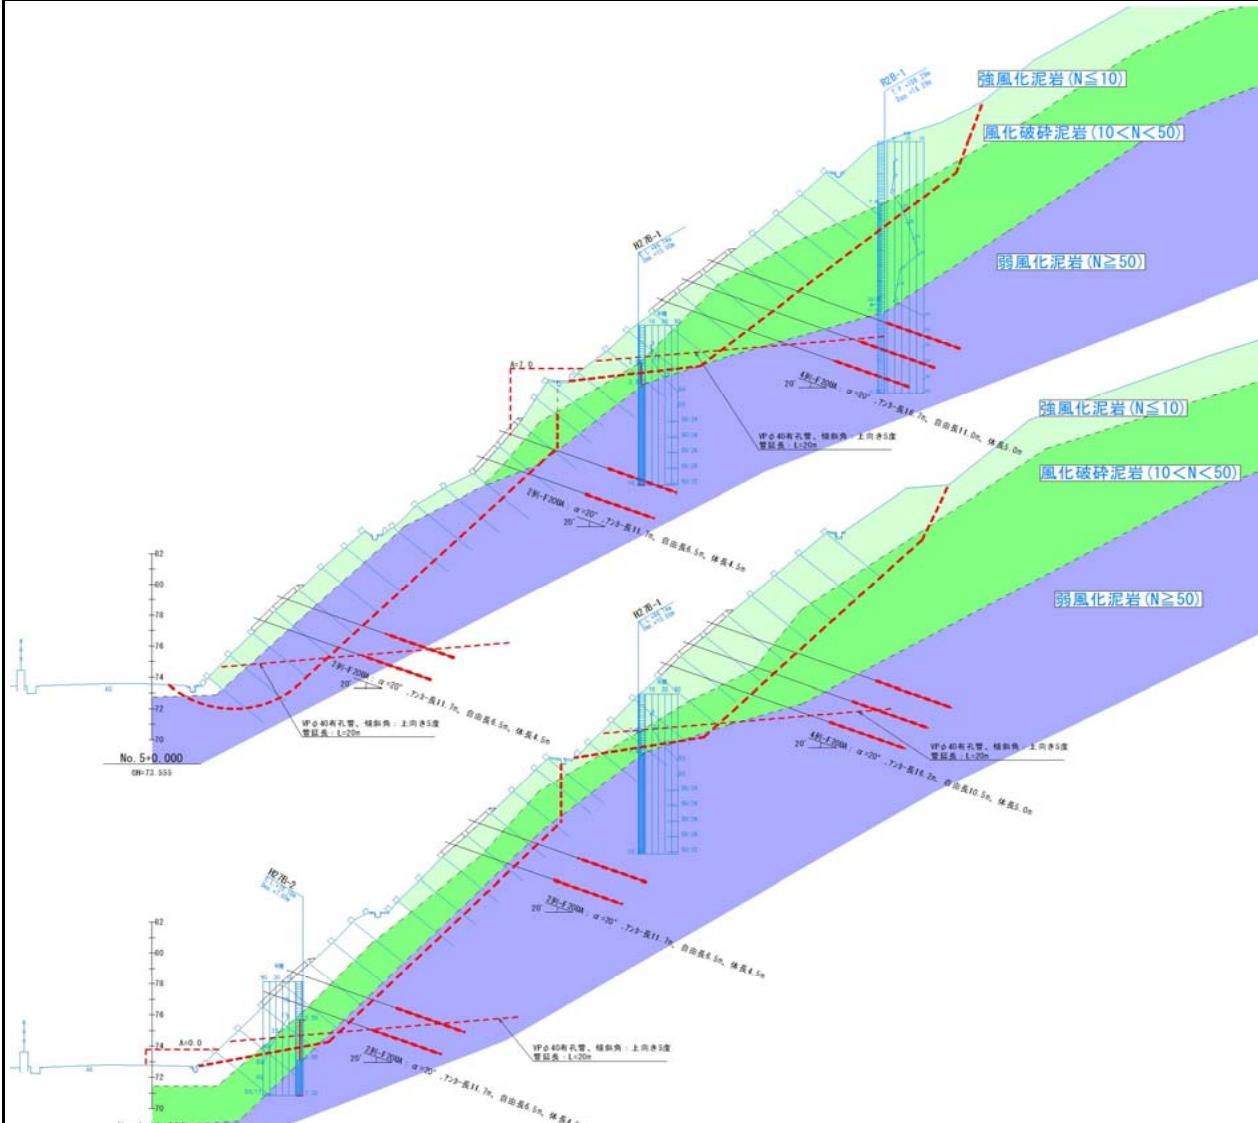
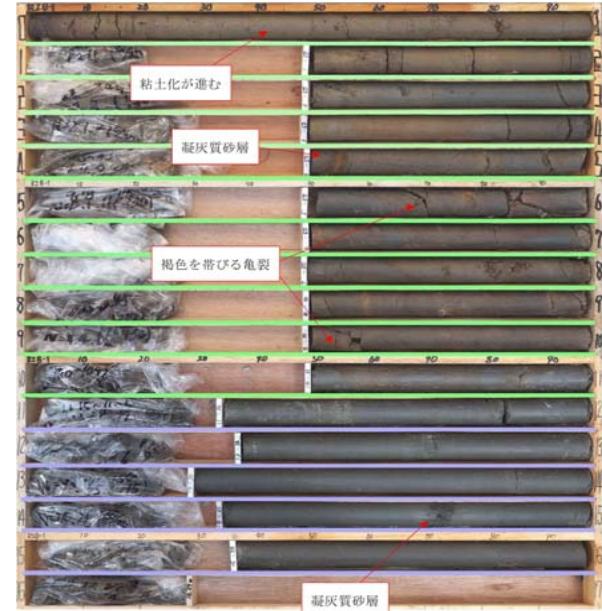
【発生機構】

切土による上載荷重が除去され、応力解放→吸水膨張→強度低下の経過をたどり、変状が徐々に進行して内在する地質弱面に沿って変形が進行していると推定する。

- ① 切土による応力開放により内在する地質弱面にゆるみが生じ、これに伴う体積膨張の集積により微細なクラックが発生して泥岩の劣化が進行する。
- ② 地表面に近い部分ほど、スレーキングにより劣化しやすく、また拘束圧が小さく雨水の浸透も早いため体積膨張が大きくなり、地山のゆるみが地表部から深部に徐々に進行する。
- ③ 泥岩劣化の進行に伴い、雨水や地下水の浸透が促進され地質的弱面の強度が低下する。
- ④ 豪雨や長雨には、表層部の重量増加によるすべり力の増大と、間隙水圧上昇によるすべり抵抗力(せん断抵抗力)の低下により、ある深度にせん断面が徐々に形成され変形が進行する。
